## Dokumentation zum Rundgang Barrierefreiheit

**27. November 2015**  
**15.00 - 16.30 Uhr**

### Oldenburg in Holstein

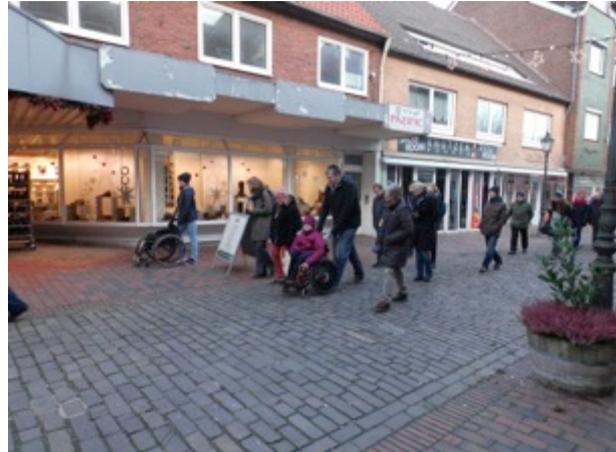
Abb. 2: Die Gruppe unterwegs in der Kuhtorstraße

**Quergefälle:** Auf der Einkaufsstraße Kuhtorstraße besteht insgesamt ein deutlich wahrnehmbares Quergefälle, das Rollstuhlfahrerinnen und deren Begleitung das Fortkommen erschwert.

**Bodenbeläge:** Zum Teil finden sich hochstehende Klinkersteine, die als Stolperfalle fungieren. Von einer Teilnehmerin wird angegeben, dass eine besondere Herausforderung der Rollstuhlnutzung besteht, wenn Steine mit Belag fehlen.

Dies sei in der Kuhtor- und Schuhstraße in den Klinker- und in den Natursteinbereichen der Fall. Die Klinkersteine sind den BewohnerInnen Oldenburgs bei Feuchtigkeit und im Winter zu glatt (Eisbildung). Positiv fallen auf der ersten Wegstrecke die unterschiedlichen Bodenbeläge auf. Diese machen es Menschen mit beeinträchtigtem Sehvermögen leichter sich mit einem Langstock vorzutasten.

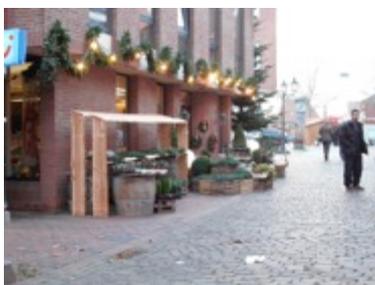
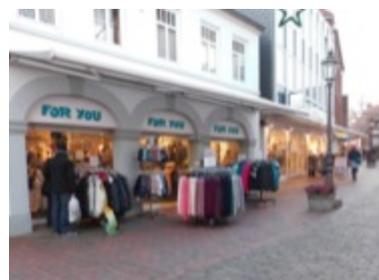
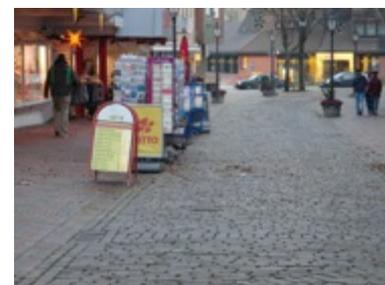
Abb. 3 - 5: Aufsteller in der Kuhtorstraße

**Aufsteller und Auslagen:** Viele Aufsteller und Auslagen bestimmen das Bild der Fußgängerzone. Für Menschen mit beeinträchtigtem Sehvermögen kann dies eine Herausforderung der Orientierung darstellen. Vor allem im Sommer empfinden auch Menschen ohne Einschränkung die Fußgängerzone als zugestellt. Die Thematik wiederholt sich auch auf den folgenden Wegstrecken.

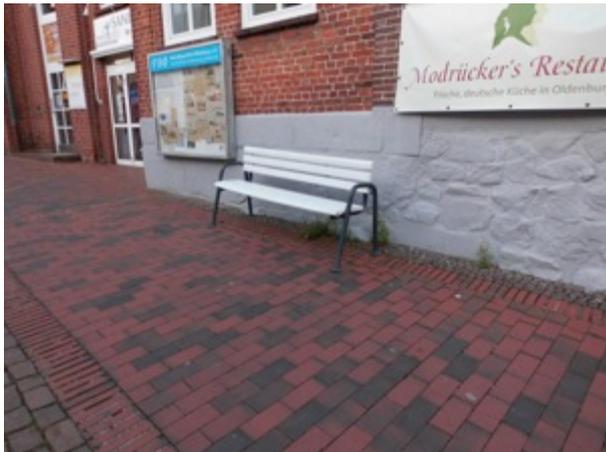
Abb. 6: Bank in der Kuhtorstr. 3

*Sitzmöglichkeiten:* Frau Schill (polis aktiv) erkundigt sich nach Sitzmöglichkeiten und Kontrasten. Im Sommer wird von Kindern der Brunnen in der Kuhtorstraße zum Sitzen genutzt, das Material ist im Winter jedoch zu kalt. Es gibt nur eine Bank in der Kuhtorstraße, die sich als Sitzmöglichkeit für ältere Menschen anbietet. Allgemein wird die Anzahl attraktiver Sitzmöglichkeiten als zu gering betrachtet. Die vorhandene Bank befindet sich in der Nähe des Brunnens, weist aber kaum Kontrast zur grauen Punktfassade auf.

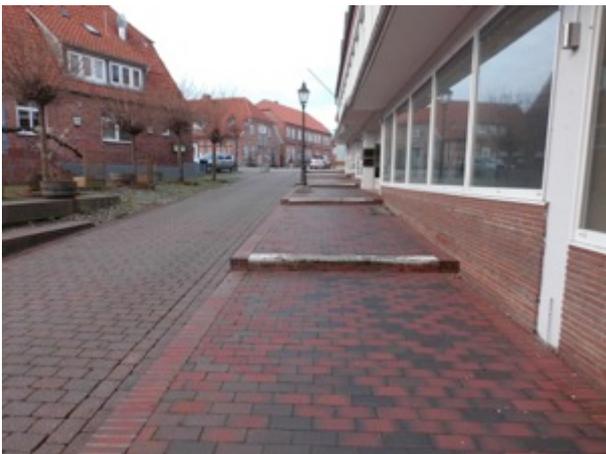
Abb. 7: Abgenutzte Kontraste in der Straße Hinterhorn

*Kontraste:* Den TeilnehmerInnen fällt auf, dass nur wenig nennenswerte Kontraste vorhanden sind. Die Markierungen der aus der Straße Hinterhorn verlaufenden Stufen sind abgenutzt.

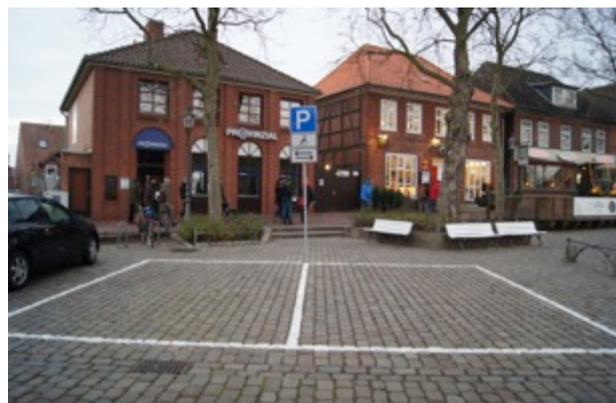
Abb. 8: Behindertenparkplätze auf dem Markt

*Behindertenparkplätze:* Es wird darauf hingewiesen, dass die Behindertenparkplätze auf dem Marktplatz schwer erreichbar sind. Größere Autos haben nicht genug Platz zum Ein- und Ausparken, sodass die gegenüberlie-

genden Poller angefahren werden. Durch die temporäre Nutzung durch den Weihnachtsmarkt wird das Ein- und Aussteigen auf den Behindertenparkplätzen erschwert. Auch die Bodenbeläge im Bereich der Ausstiege werden auf diesen Plätzen als zu uneben empfunden.

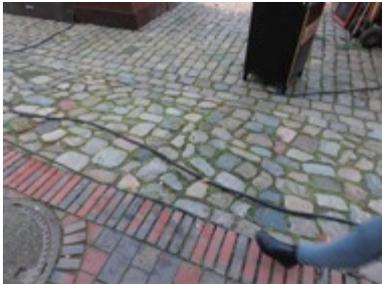
Abb. 9: Temporäres Hindernis auf dem Markt

**Aufsteller und temporäre Hindernisse:** Auf der nächsten Etappe fallen der Gruppe wiederholt viele störende Aufsteller und ein sich auf dem Gehweg befindender Fahrradständer auf. Durch die temporäre Nutzung des Weihnachtsmarktes entstehen Stolperfallen, zum Beispiel in Form von Stromkabeln. Dies wird auch an Marktagen so war genommen.

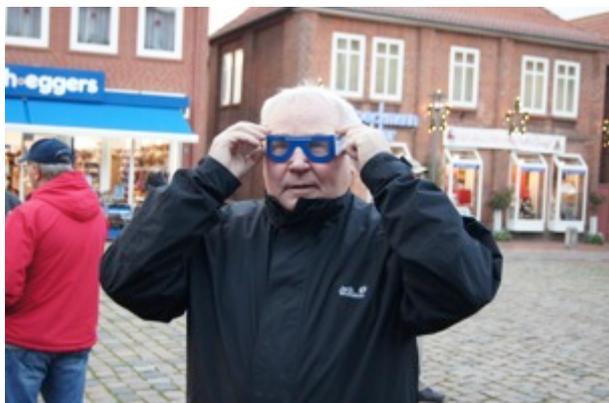
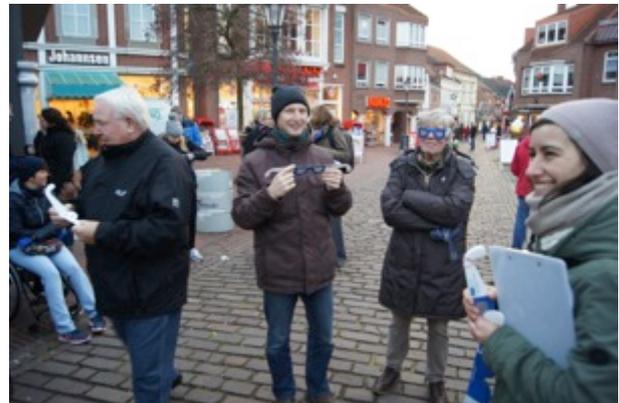
Abb. 13 - 14: Selbstversuch Sehbeeinträchtigung

**Selbstversuch beeinträchtigtes Sehvermögen:** Die Gruppe hält am Pumpenplatz. Frau Schill hält Brillen bereit, welche die

Sehbeeinträchtigung „Grauer Star“ simulieren. Sie erklärt, dass die Orientierung von Menschen mit beeinträchtigtem Sehvermögen auf großen Plätzen schwierig ist. Als Lösung dienen Einbauten oder Steine, die den betroffenen Menschen den Weg in die angrenzenden Straßen weisen. Die Gruppe kann sich nur schwer orientieren, es sind kaum Kontraste am Pumpenplatz ersichtlich. Im Sommer wird der Platz durch die Außengastronomie von Eiscafé, griechischem Restaurant und einer Backstube genutzt.

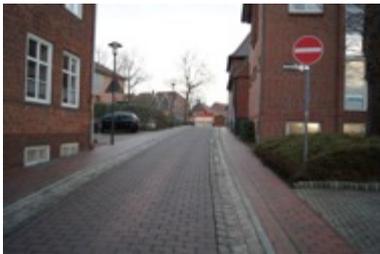
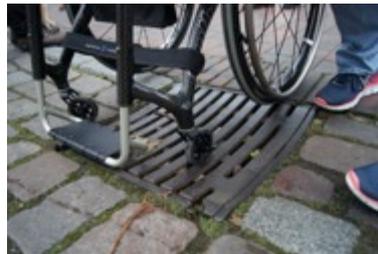
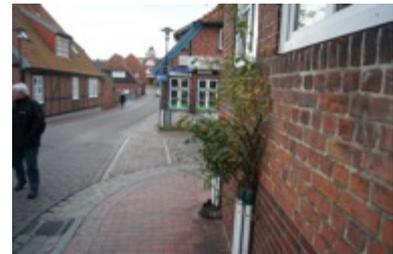
Abb. 15 - 17: Barrieren in der Johannis- und Kleinen Schmutzstraße

*Quergefälle und Entwässerungsrinne:* In der Johannisstraße und der Kleinen Schmutzstraße fallen vor allem das Quergefälle des Gehweges und die zwischen Gehweg und Straße verlaufende gepflasterte Entwässerungsrinne auf. Das Quergefälle macht die Nutzung für RollstuhlfahrerInnen und ihre Begleitung anstrengend. Entsprechend werden sich, wenn möglich, alternative Wege gesucht. Die Querung der beiden zuletzt genannten Straßen wird durch die Rinne erschwert. Rollstühle und Rollatoren setzen gegebenenfalls vorne auf. Zudem sind als Teil der Entwässerungsrinne Einlaufgitter der Straßenabläufe vorhanden. Hier besteht die Möglichkeit, bei Unachtsamkeit, Dunkelheit oder beeinträchtigtem Sehvermögen mit den Rädern von Rollstuhl oder Rollator in den Einlaufgittern stecken zu bleiben. Die Gruppe diskutiert über die Einrichtung einer ebenerdigen Querung in Form eines die Rinnen überdeckenden Metallgitters. Entgegen gehalten wird, dass ein Metallgitter wiederum auch eine Stolperfalle darstellen kann.

*Temporäre Hindernisse:* Als temporäre Hindernisse werden auf der Wegstrecke die in den Gehweg der Kleinen Schmutzstraße hineinragenden Rosensträucher und der Bauzaun eines Privatgrundstücks am Markt 6 festgehalten.

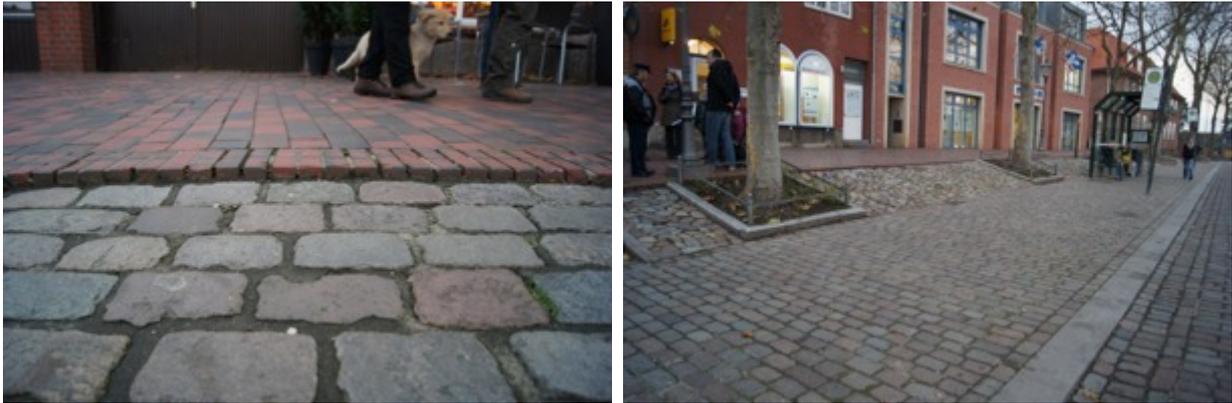
Abb. 18 - 19: Kante des höher gelegenen Gehwegs auf der westlichen Seite des Marktplatzes

*Höher gelegener Gehweg auf der westlichen Seite des Marktplatzes:* Die den Marktplatz / die Bushaltestelle und den höher gelegenen Gehweg verbindende Treppe birgt Stolperpotenzial aufgrund einer auslaufenden Stufe. Ebenso stellt die Kante des höher gelegenen Gehwegs ein Hindernis dar. Auf dem höher gelegenen Gehweg sind Gewerbebetriebe (z. B. die Post) zum Teil nicht barrierefrei erreichbar. Eine mobile Rampe ist keine Option bei den älteren – an den höher gelegenen Weg angrenzenden – Häusern, da diese bei der gegebenen Stufenanzahl zu lang oder steil sein müsste.

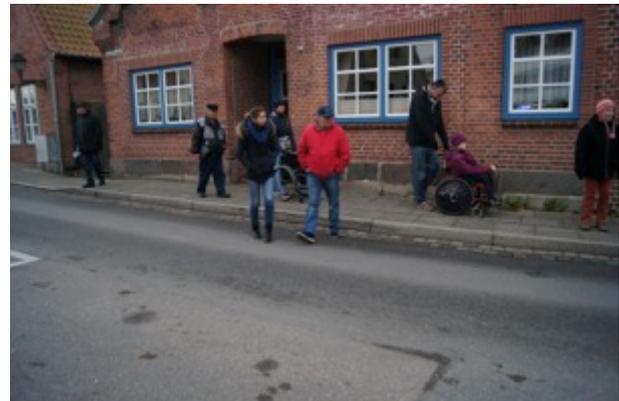
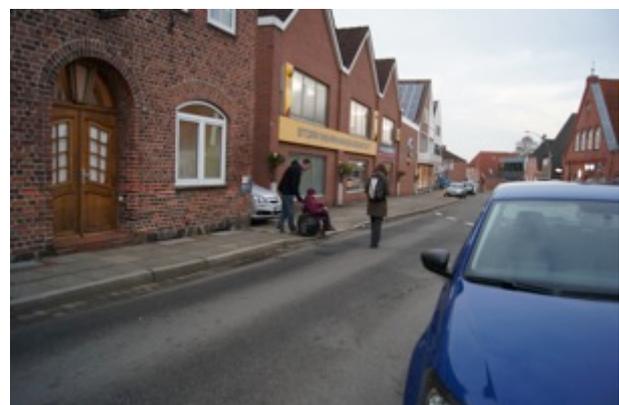
Abb. 20 - 21: Querung der Straße Hopfenmarkt

*Querung der Straße Hopfenmarkt:* In der Straße Hopfenmarkt hat die Gruppe Probleme bei der Querung, es fehlt an Bordsteinabsenkungen. Eine Rollstuhlfahrerin betont, dass Absenkungen sich gegenüber liegen müssen. An der Querungsstelle sollte die Straße zudem zu beiden Seiten einsehbar sein. Es wird darauf hingewiesen, dass die Bordsteine sehr hoch sind.
